鄂州二医院有限公司新增立体放射治疗
系统（陀螺刀）项目竣工环境保护

验收监测报告表

建设单位：鄂州二医院有限公司

编制单位：湖北君邦环境技术有限责任公司

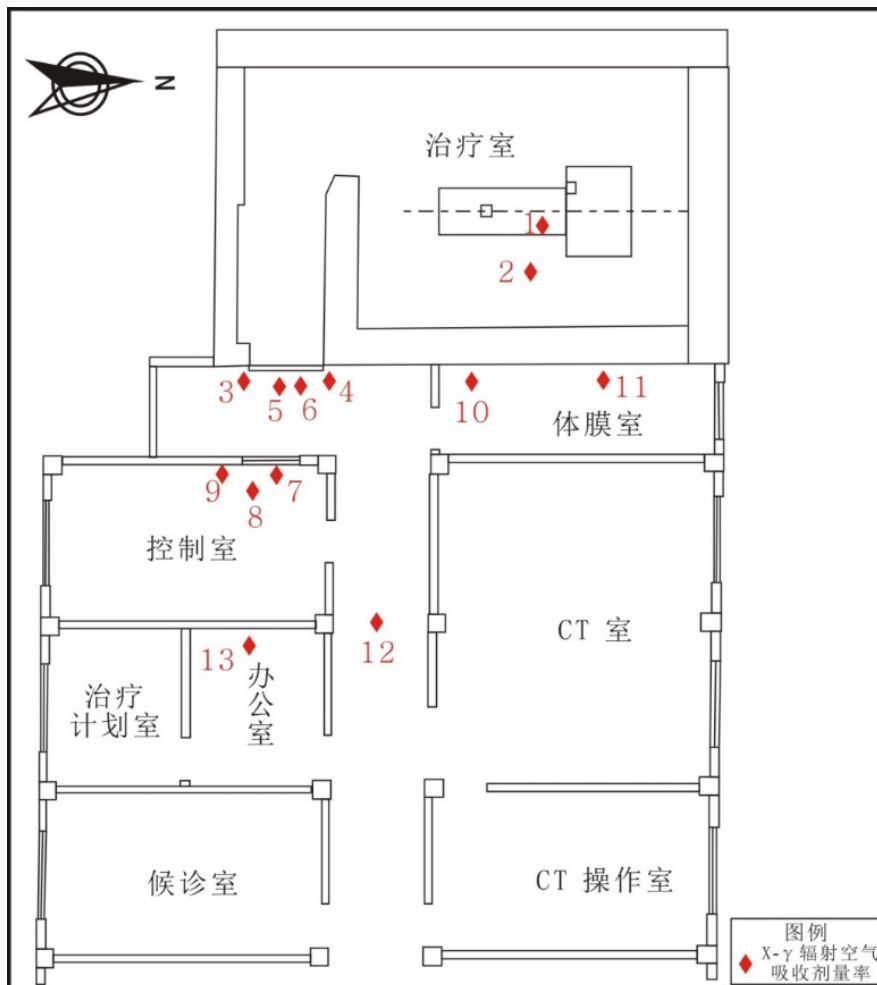
图 7-1 陀螺刀机房现状辐射水平监测点位示意图

监测点位	监测地点	辐射水平 (μSv/h)	监测工况
1	距放射源防护屏蔽表面 5cm 处	5.11	使用 1 台陀螺刀，陀螺刀中含有一枚 ⁶⁰ Co 放射源，活度为 2.59E+14Bq
2	距放射源 1m 处	0.75	
3	机房防护门左门缝 30cm 处	0.17	
4	机房防护门右门缝 30cm 处	0.16	
5	机房防护门中间 30cm 处	0.10	
6	机房防护门下门缝 30cm 处	0.15	
7	控制室窗户中间 30cm 处	0.11	
8	控制室操作位	0.17	
9	控制室电缆洞 30cm 处	0.13	
10	治疗室东侧墙外 30cm 处	0.19	
11	治疗室东侧墙外 30cm 处	0.18	
12	走廊	0.12	
13	控制室东侧办公室	0.10

放射源置于贮存位置时，距放射源防护屏蔽表面 5cm 处 X- γ 辐射空气吸收剂量率监测值为 5.11 μ Sv/h，距放射源 1m 处 X- γ 辐射空气吸收剂量率监测值为 0.75 μ Sv/h，满足《医用 γ 射束远距治疗防护与安全标准》（GBZ161-2004）中规定的“放射源置于贮存位置时，放射源防护屏蔽周围杂散辐射空气比释动能率的限值为：距放射源防护屏蔽表面 5cm 的任何可接近位置辐射空气比释动能率不大于 0.2mGy/h”和“放射源置于贮存位置时，放射源防护屏蔽周围杂散辐射空气比释动能率的限值为：距放射源 1m 的任何位置上辐射空气比释动能率不大于 0.02mGy/h”的要求。

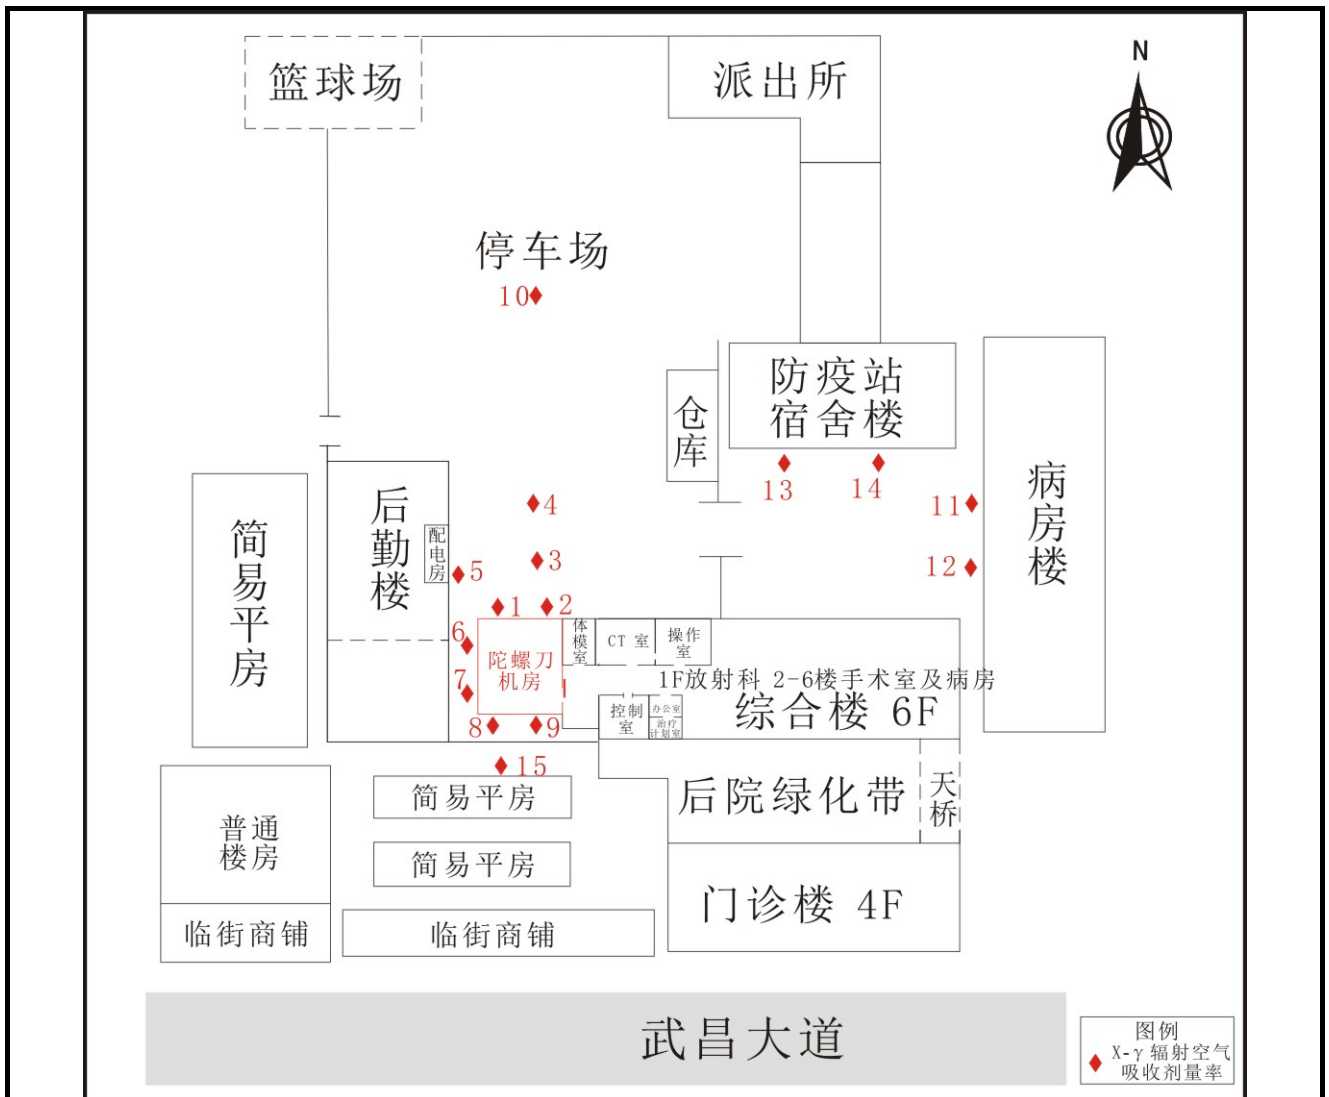
图 7-2 陀螺刀机房四周现状辐射水平监测点位示意图

监测点位	监测地点	辐射水平 (μSv/h)	监测工况
1	陀螺刀机房北侧墙外 30cm 处	0.12	使用 1 台陀螺刀，陀螺刀中含有一枚 ⁶⁰ Co 放射源，活度为 2.59E+14Bq
2	陀螺刀机房北侧墙外 30cm 处	0.15	
3	陀螺刀机房北侧墙外 1m 处	0.15	
4	陀螺刀机房北侧墙外 2m 处	0.18	
5	陀螺刀机房西北侧配电房门口	0.15	
6	陀螺刀机房西侧墙外 30cm 处	0.15	
7	陀螺刀机房西侧墙外 30cm 处	0.16	
8	陀螺刀机房南侧墙外 30cm 处	0.17	
9	陀螺刀机房南侧墙外 30cm 处	0.16	
10	停车场中间	0.12	
11	病房楼入口处	0.12	
12	病房楼入口处	0.11	
13	防疫站宿舍楼一楼入口处	0.10	
14	防疫站宿舍楼一楼入口处	0.12	
15	陀螺刀机房南侧简易平房处	0.10

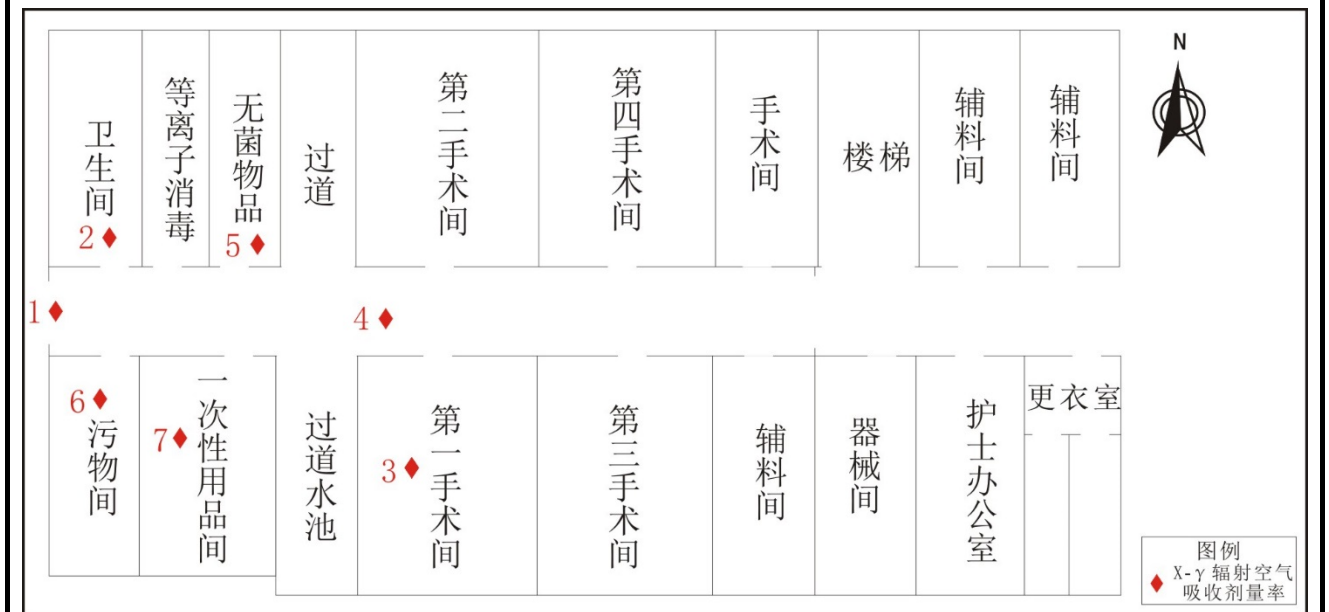
图 7-3 陀螺刀机房楼上手术室现状辐射水平监测点位示意图

监测点位	监测地点	辐射水平 (μSv/h)	监测工况
1	楼上手术室门口	0.16	使用 1 台陀螺刀，陀螺刀中含有一枚 ⁶⁰ Co 放射源，活度为 2.59E+14Bq
2	楼上手术室洗手间	0.16	
3	楼上 1 号手术室	0.14	
4	楼上手术室限制区走廊	0.15	
5	楼上手术室无菌物品间	0.14

6	楼上手术室污物间	0.16	
7	楼上手术室一次性用品间	0.16

从监测结果可以看出，鄂州二医院有限公司新增立体放射治疗系统（陀螺刀）项目辐射工作场所四周及楼上手术室 X- γ 辐射空气吸收剂量率监测值在 0.10~0.19 μ Sv/h 之间，满足《医用 γ 射束远距治疗防护与安全标准》（GBZ161-2004）中规定的“治疗室的墙壁及顶棚必须有足够的屏蔽厚度，使距墙体外表面 30cm 的可达界面处，由穿透辐射所产生的平均剂量当量小于 2.5 μ Sv/h”的要求。
