鄂州二医院有限公司新增立体放射治疗
系统（陀螺刀）项目竣工环境保护

验收监测报告表

建设单位：鄂州二医院有限公司

编制单位：湖北君邦环境技术有限责任公司

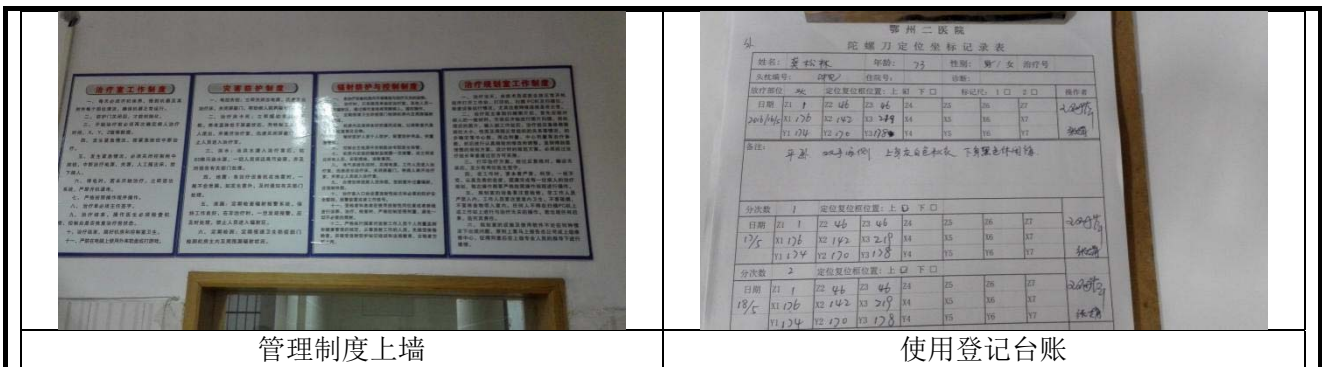
图 5-1 现场防护措施图片

本项目陀螺刀机房于2013年履行了环评手续，辐射安全防护设施落实情况详见表5-2。工作场所现场防护措施图片见图5-1。截止本次验收现场踏勘（2018年4月12日）时，各防护设施、措施均正常运行。

管理制度上墙
